**RAPPORTO RAP 6101**

**Drytech SA, Vezia**

**Analisi preliminari del rischio di corrosione delle armature a contatto  
con resine acriliche**

**Rapporto del: 12 giugno 2007**

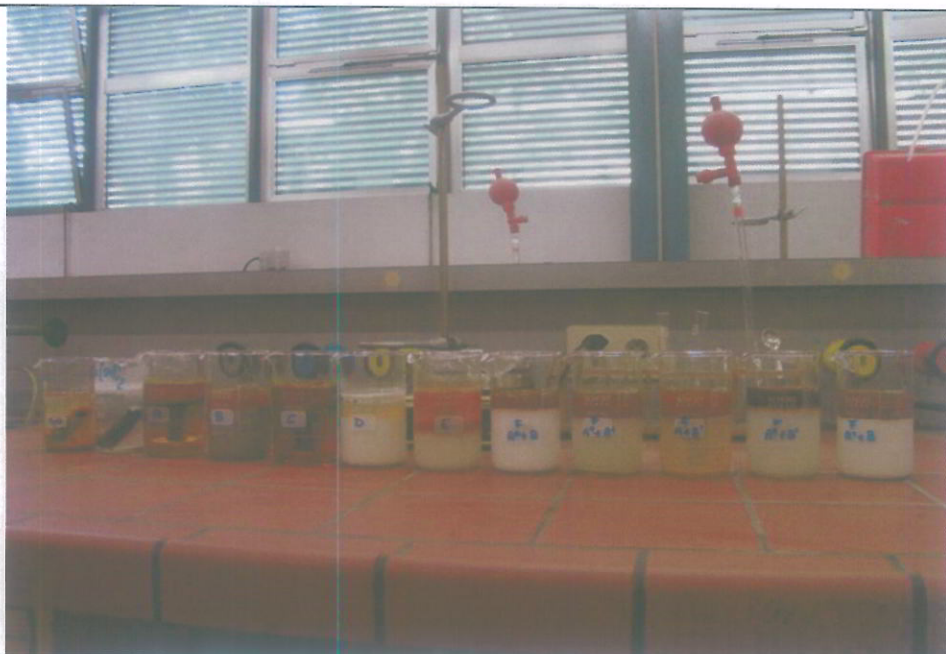
**Figura 1**

Visione generale e colorazione delle soluzioni per le differenti tipologie di resine. Da sinistra armatura in acqua, in soluzione saturata, in resina A, B, C, D, E, ed F.

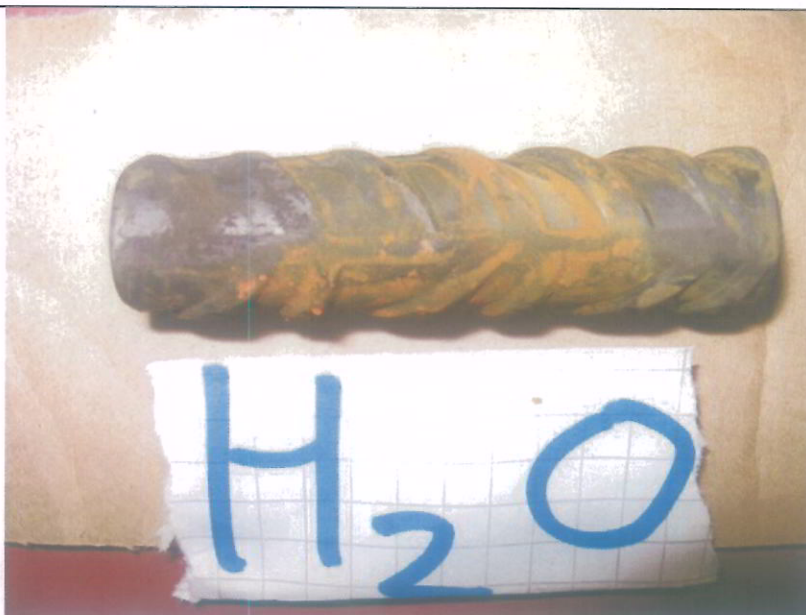
**Figura 2**

Fenomeni di corrosione sulla barra d'armatura immersa in acqua ( $\varnothing$  armatura 12 mm)

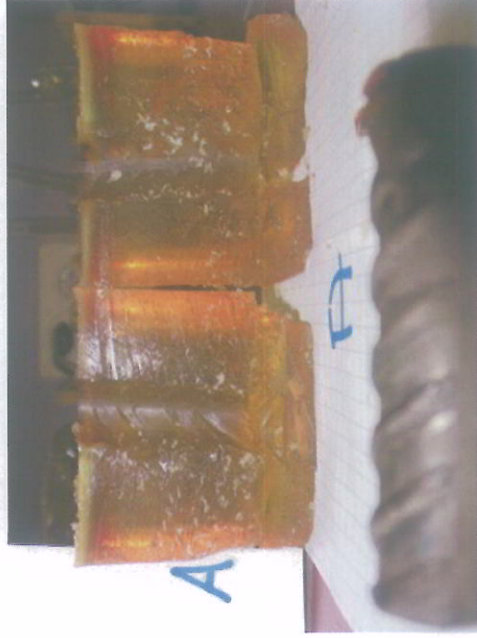
Leggera presenza di prodotti di corrosione (colorazione rossastra) nella parte alta della resina (in direzione della zona a contatto con l'acqua)

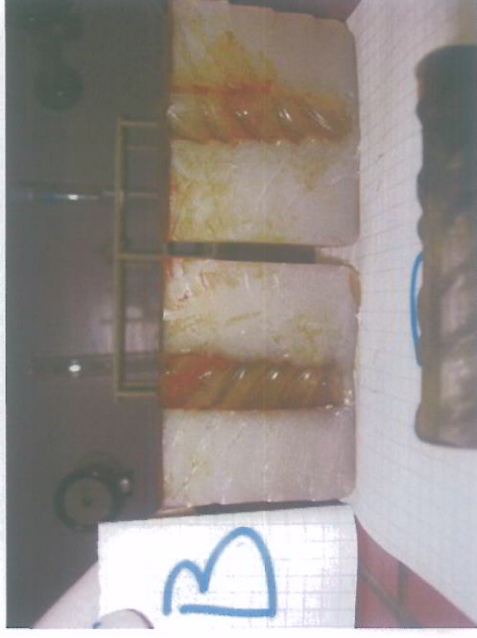
Presenza uniforme di prodotti di corrosione (colorazione rossastra) lungo tutto lo spessore della resina nella zona dell'armatura

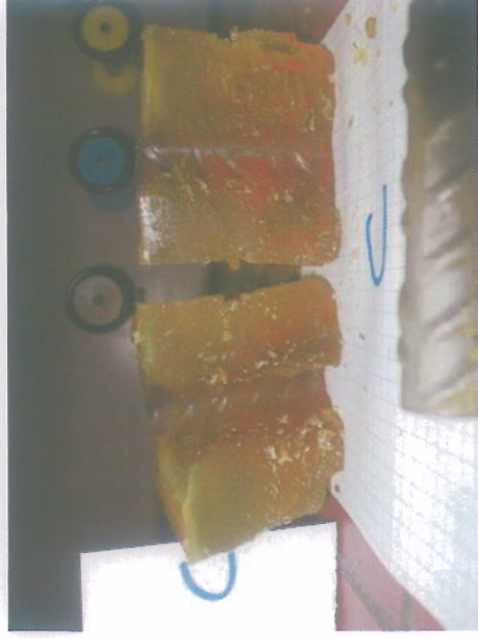
Presenza uniforme di prodotti di corrosione (colorazione rossastra) in particolare nella parte alta della resina (in direzione della zona a contatto con l'acqua)

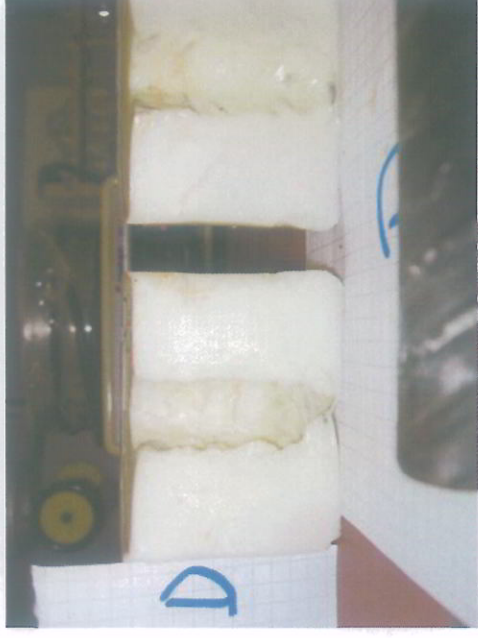
Assenza quasi totale di prodotti di corrosione (lieve colorazione rossastra nella parte alta della resina)

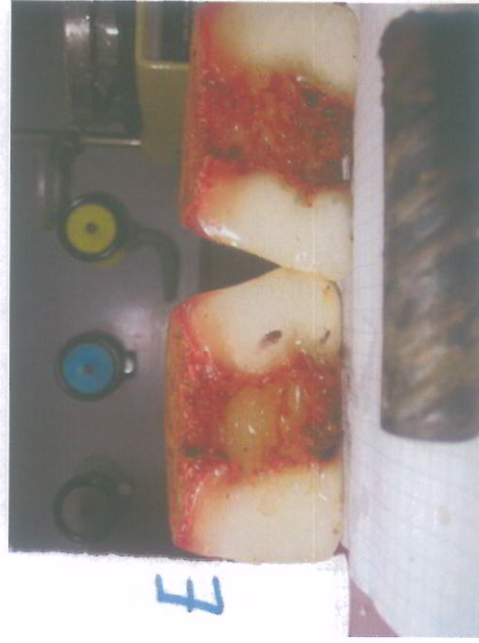
Forte presenza uniforme di prodotti di corrosione (colorazione rossastra) lungo tutto lo spessore della resina nella zona dell'armatura

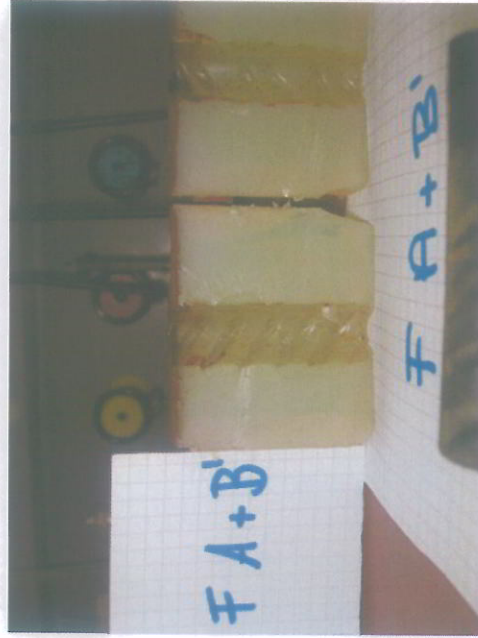
Presenza uniforme di prodotti di corrosione (colorazione rosso-giallo) lungo tutto lo spessore della resina nella zona dell'armatura in particolare nella parte alta

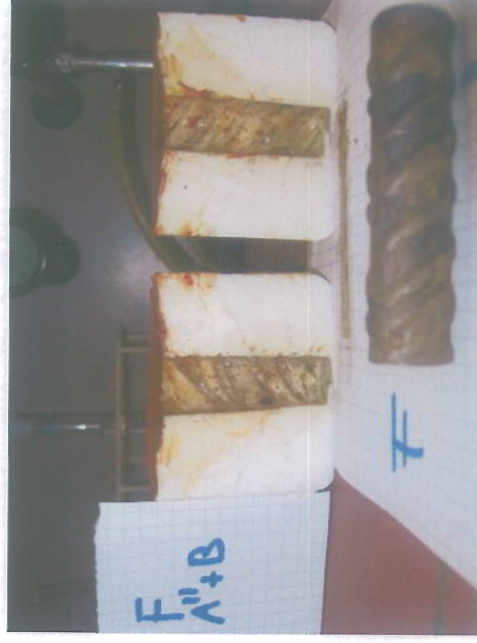
Presenza uniforme di prodotti di corrosione (colorazione rosso-marone) lungo tutto lo spessore della resina nella zona dell'armatura

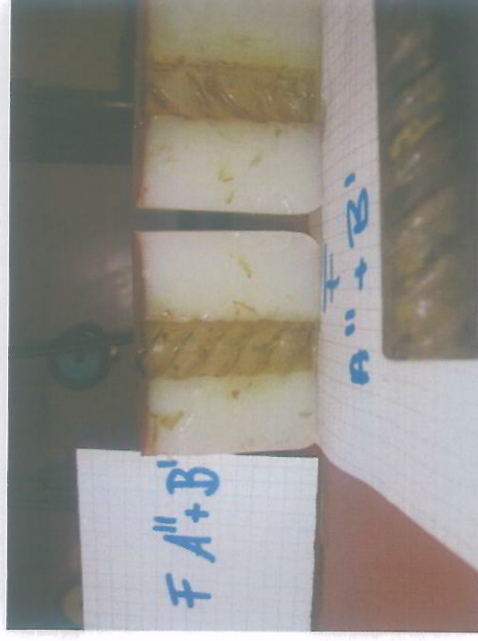
Presenza uniforme di prodotti di corrosione (colorazione rosso-giallo) lungo tutto lo spessore della resina nella zona dell'armatura

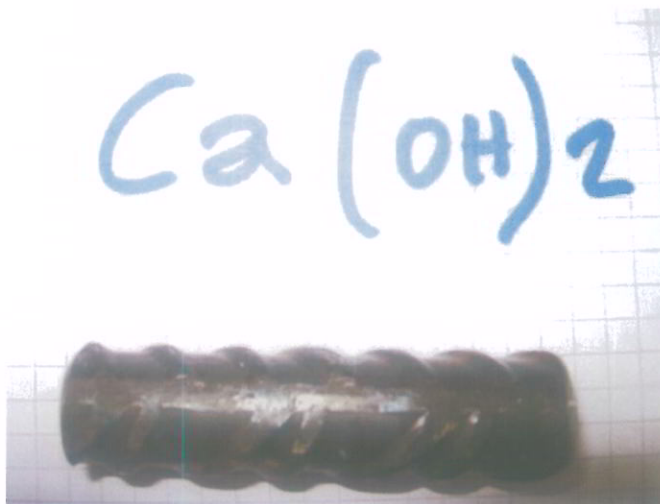
Figura 3

Barra d'armatura immersa in  
soluzione basica satura di  
idrossido di calcio

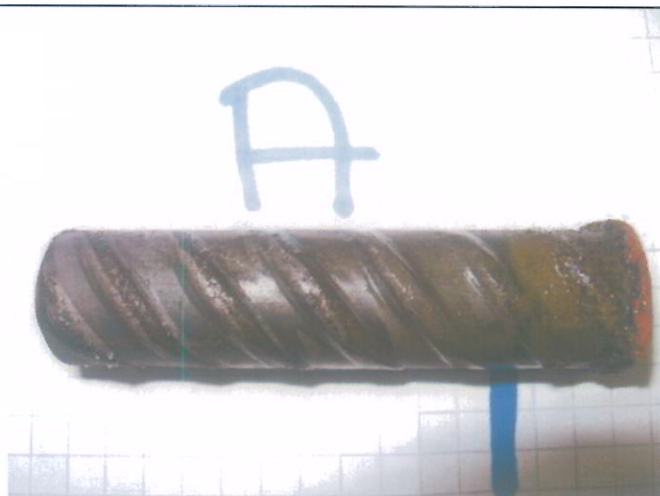
Figura 4

Fenomeni di corrosione sulla  
barra d'armatura a contatto  
con la resina A e la sua  
soluzione acquosa e confine  
fra zona immersa nella resina  
ed a contatto con la soluzione  
acquosa (linea blu)

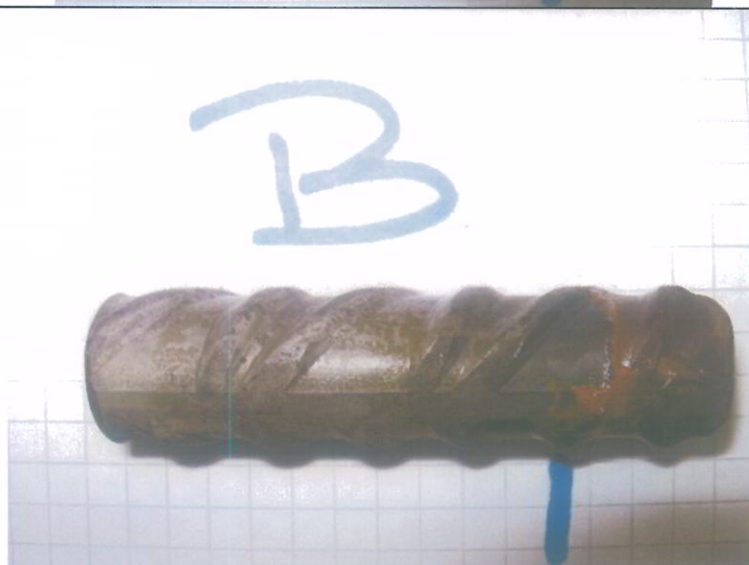
Figura 5

Fenomeni di corrosione sulla  
barra d'armatura a contatto  
con la resina B e la sua  
soluzione acquosa e confine  
fra zona immersa nella resina  
ed a contatto con la soluzione  
acquosa (linea blu)

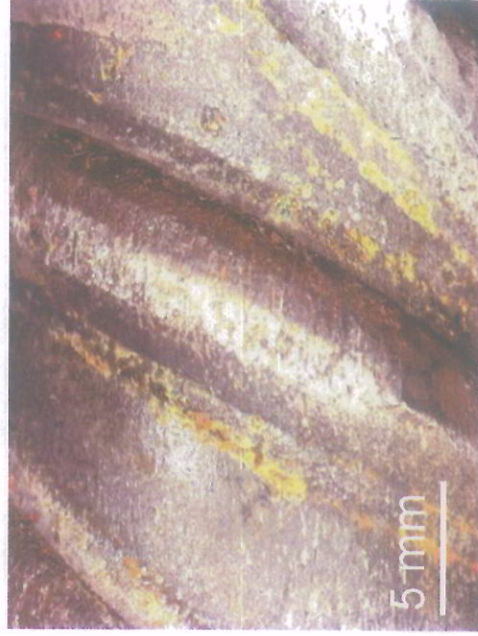
Leggera corrosione dell'armatura nella parte immersa direttamente nella resina

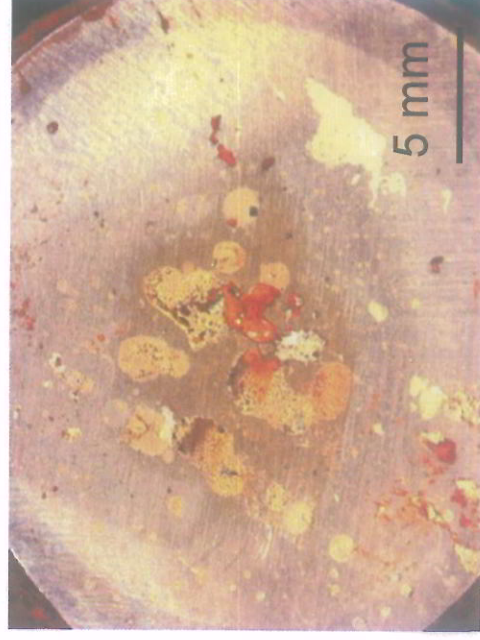
Leggera formazione di prodotti di corrosione con resti di resina sulla sezione inferiore dell'armatura direttamente immersa nella resina

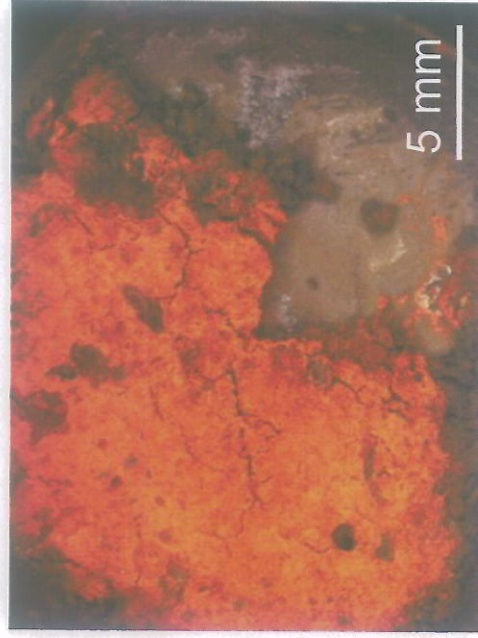
Strato di prodotti di corrosione sulla sezione superiore dell'armatura nella parte a contatto con la soluzione acquosa

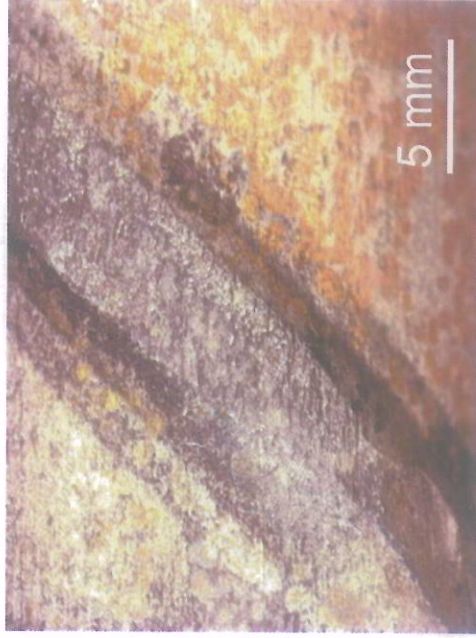
Corrosione dell'armatura nella parte immersa direttamente nella resina

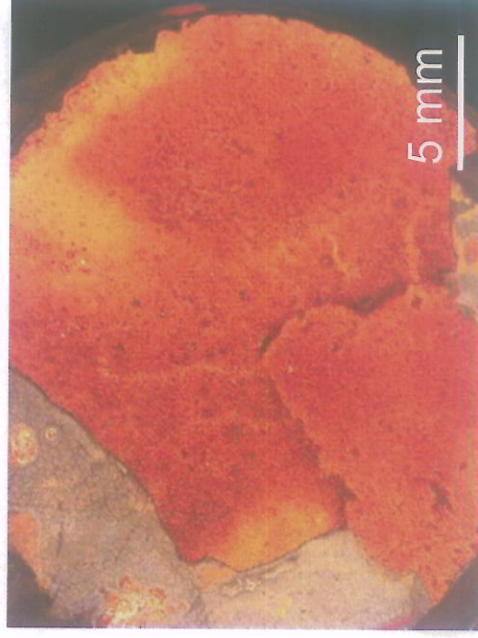
Strato di prodotti di corrosione sulla sezione superiore dell'armatura nella parte a contatto con la soluzione acquosa

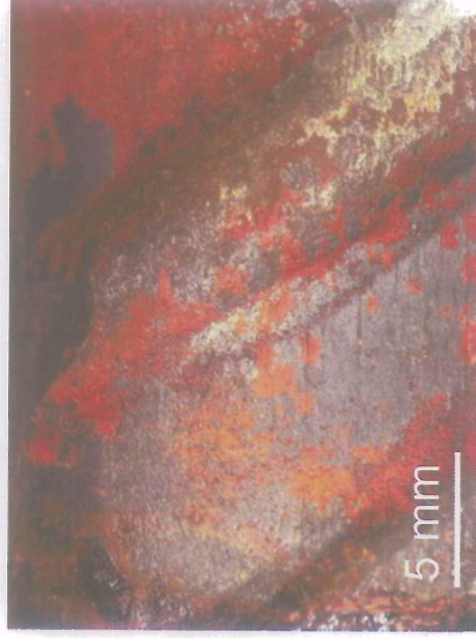
Corrosione dell'armatura nella parte a contatto con la soluzione acquosa

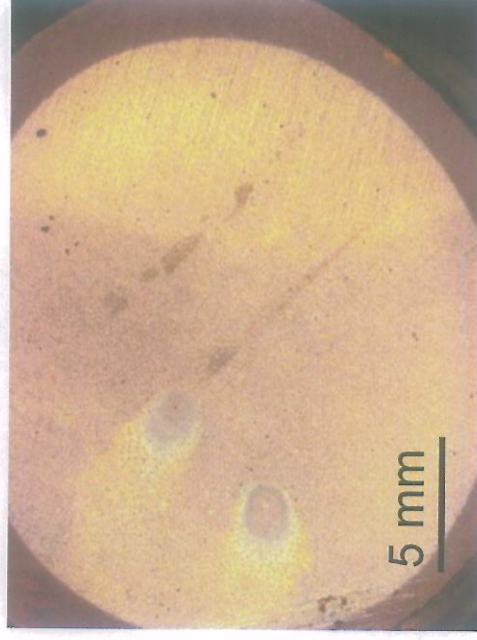
Sporadica presenza di prodotti di corrosione sulla sezione inferiore dell'armatura direttamente immersa nella resina

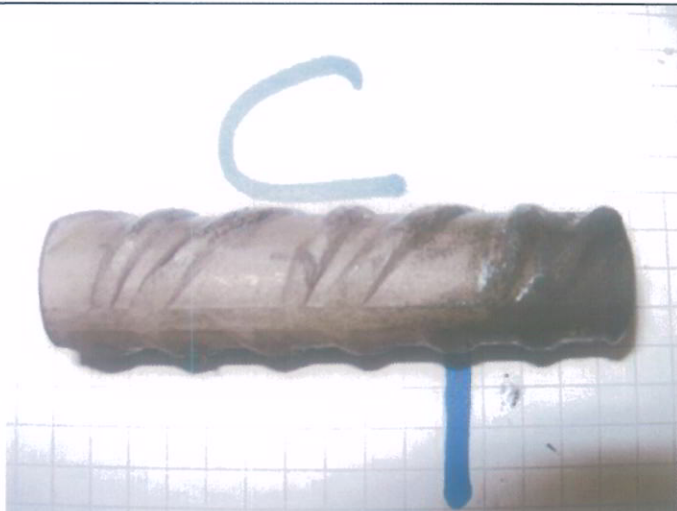
Figura 6

Fenomeni di corrosione sulla barra d'armatura a contatto con la resina C e la sua soluzione acquosa e confine fra zona immersa nella resina ed a contatto con la soluzione acquosa (linea blu)

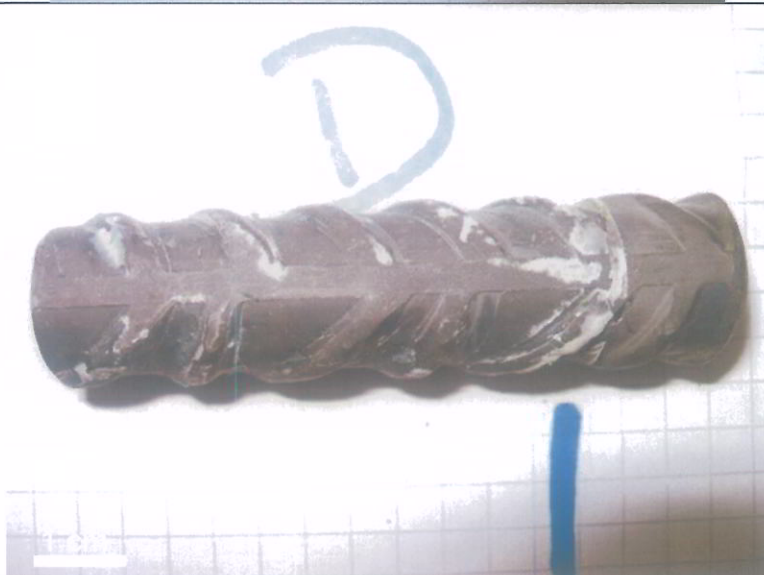
Figura 7

Fenomeni corrosivi sono stati osservati in generale per le barre d'armatura immerse direttamente nella resina e a contatto con le soluzioni acquose ad eccezione della resina D, dove in generale la corrosione è fortemente inibita.

Fenomeni di corrosione fortemente ridotti sulla barra d'armatura a contatto con la resina D e la sua soluzione acquosa e confine fra zona immersa nella resina ed a contatto con la soluzione acquosa (linea blu)

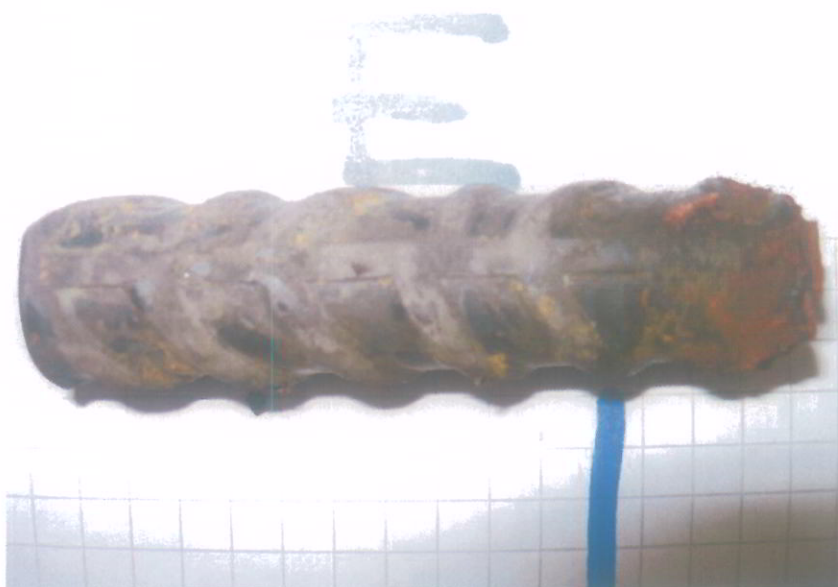
Figura 8

Fenomeni di corrosione sulla barra d'armatura a contatto con la resina E e la sua soluzione acquosa e confine fra zona immersa nella resina ed a contatto con la soluzione acquosa (linea blu)

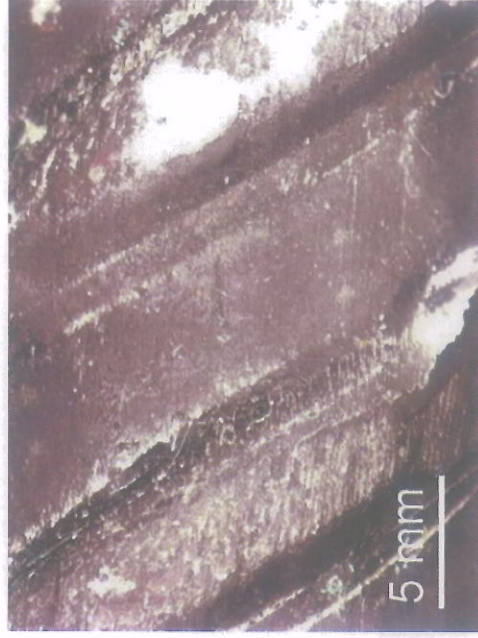
Quasi totale assenza di corrosione dell'armatura nella parte immersa direttamente nella resina

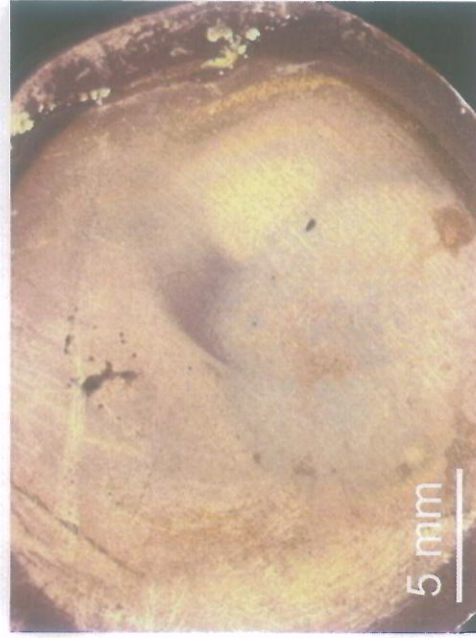
Quasi totale assenza di corrosione della sezione inferiore dell'armatura nella parte direttamente immersa nella resina

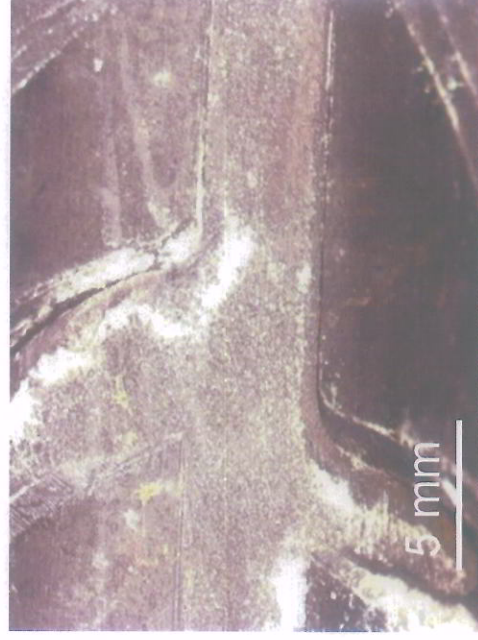
Quasi totale assenza di corrosione dell'armatura nella parte a contatto con la soluzione acquosa

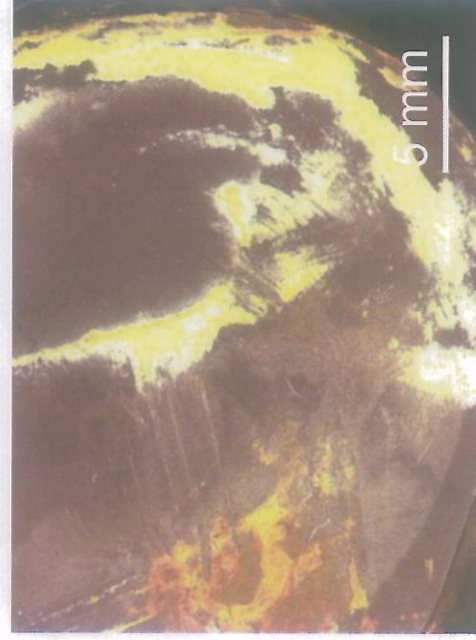
Quasi totale assenza di corrosione della sezione superiore dell'armatura nella parte a contatto con la soluzione acquosa

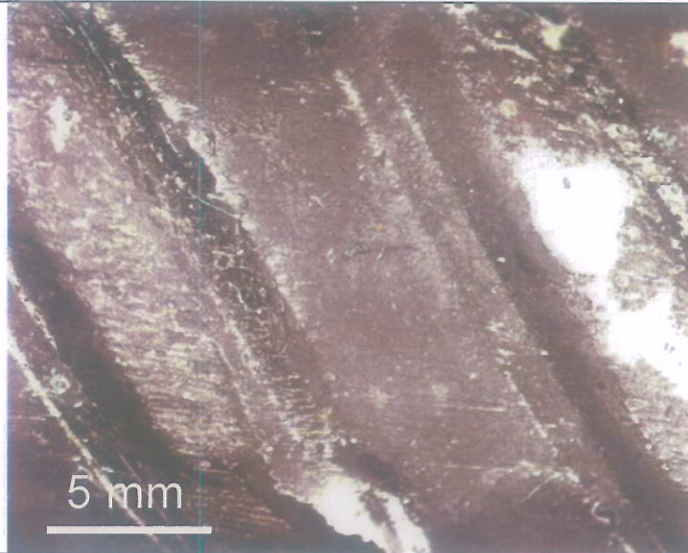
**Figura 12**

Assenza di fenomeni di corrosione rilevanti sulla barra d'armatura immersa nella resina D.

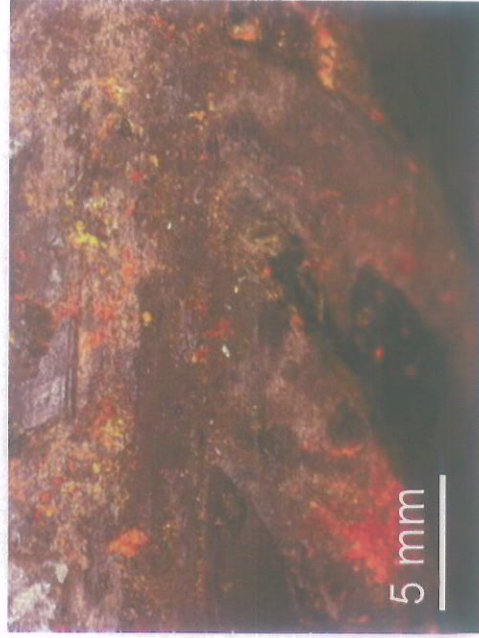
Forte corrosione dell'armatura nella parte immersa direttamente nella resina

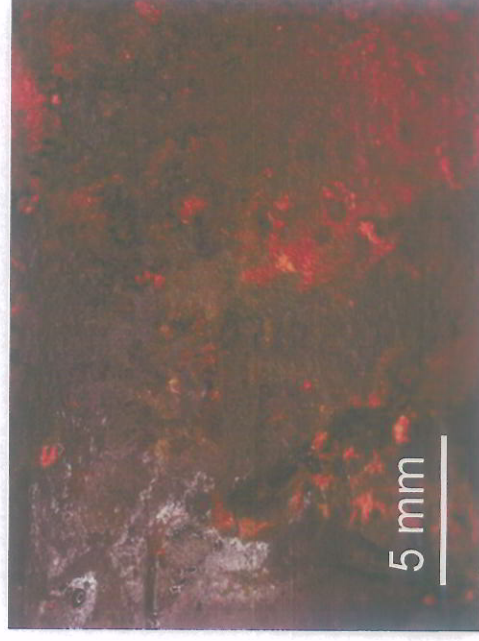
Forte corrosione dell'armatura nella parte a contatto con la soluzione acquosa

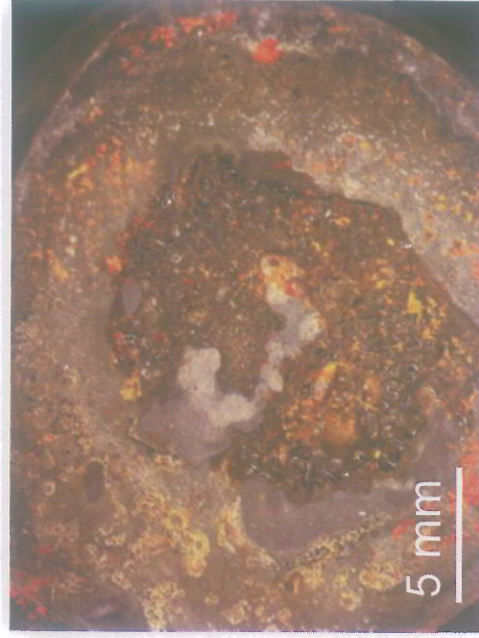
Corrosione della sezione inferiore dell'armatura nella parte direttamente immersa nella resina

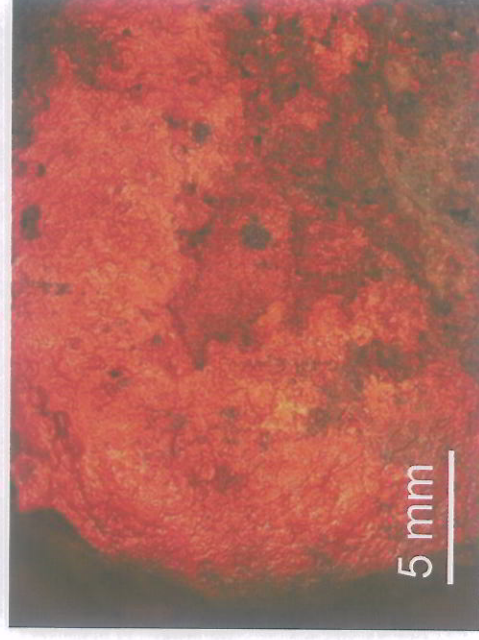
Strato di prodotti di corrosione sulla sezione superiore dell'armatura nella parte a contatto con la soluzione acquosa

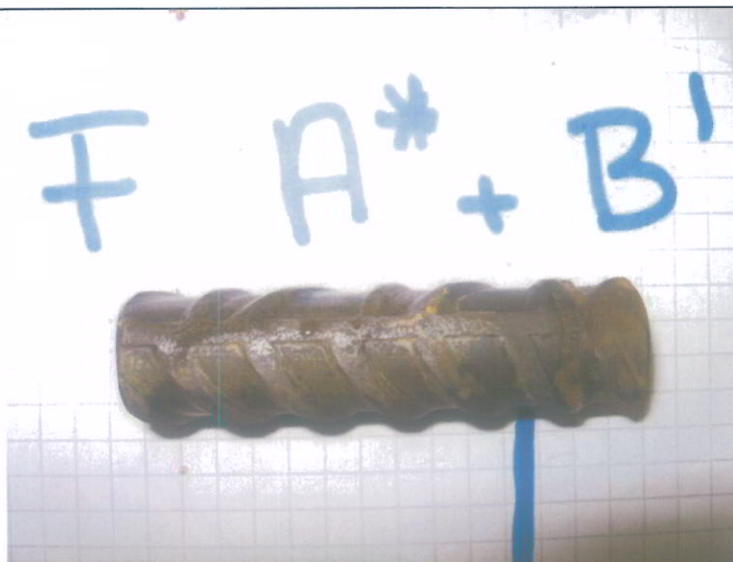
**Figura 9**

Fenomeni di corrosione sulla barra d'armatura a contatto con le resine F e le loro soluzioni acquose e confine fra zona immersa nelle resine ed a contatto con le soluzioni acquose (linea blu)

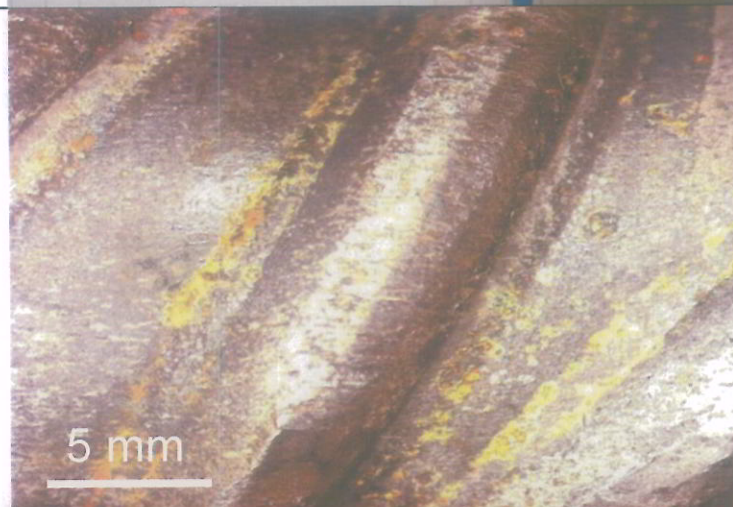
**Figura 10**

Fenomeni di corrosione sulla barra d'armatura immersa nella resina A.

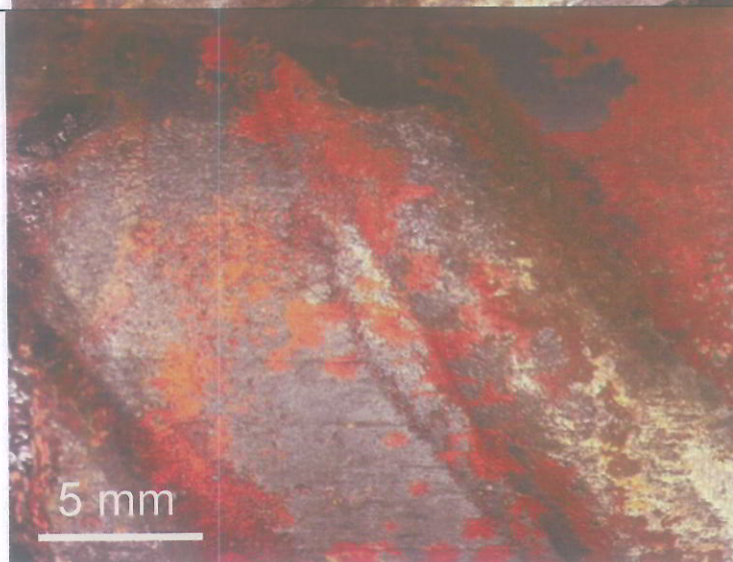
**Figura 11**

Fenomeni di corrosione sulla barra d'armatura immersa nella resina B.

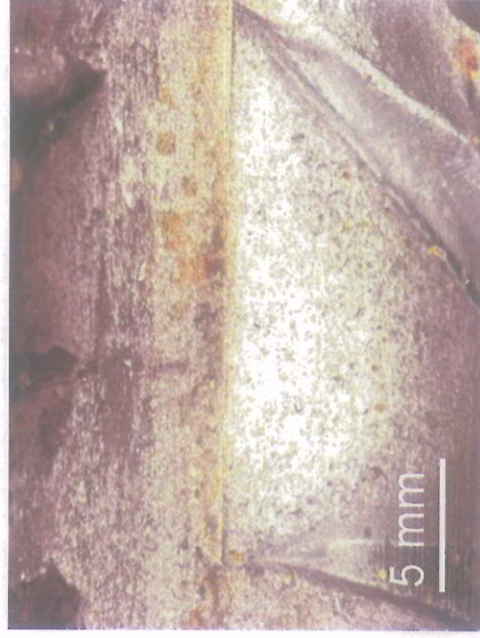
Presenza sporadica di prodotti di corrosione  
Sull'armatura direttamente immersa nella resina

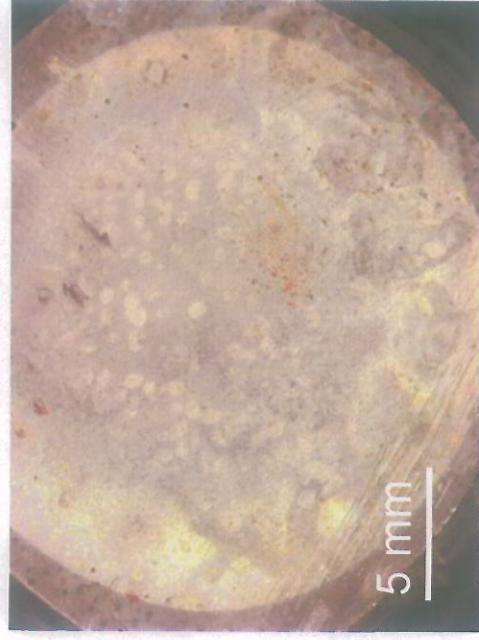
Presenza sporadica di prodotti di corrosione  
Sulla sezione inferiore dell'armatura direttamente  
immersa nella resina

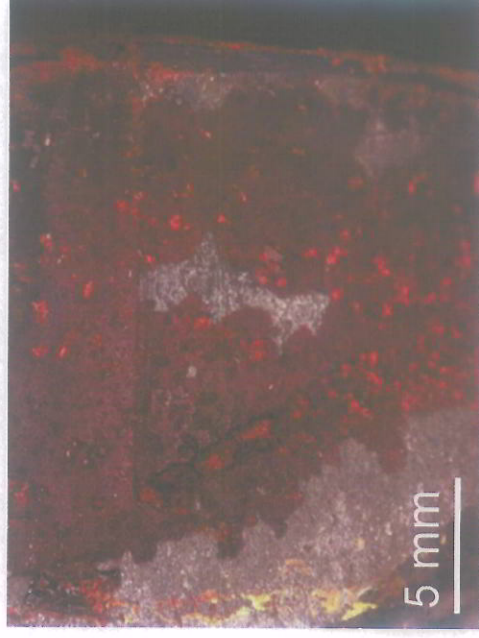
Corrosione dell'armatura nella parte direttamente  
a contatto con la soluzione acquosa

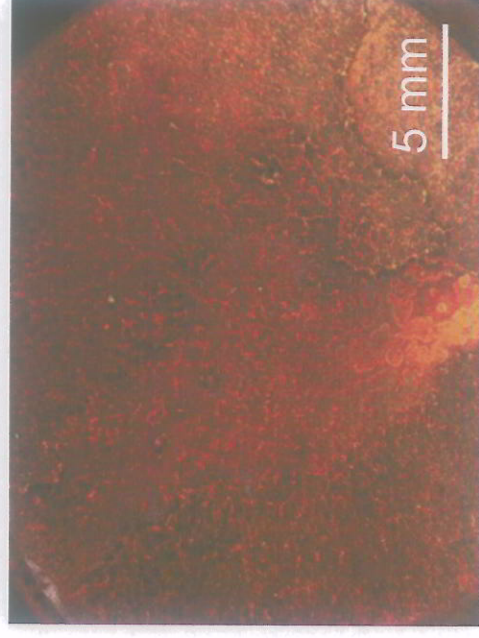
Strato di prodotti di corrosione sulla sezione  
superiore dell'armatura direttamente a contatto  
con la soluzione acquosa
