**INSTITUT FÜR BAUFORSCHUNG AACHEN**

## **Prüfbericht M 1281/2**

**Korrosionsversuche an Bewehrung im  
 Kontakt mit dem Acrylatgel Dryflex 3-S**

M 1281/2  
vom 29.11.2011

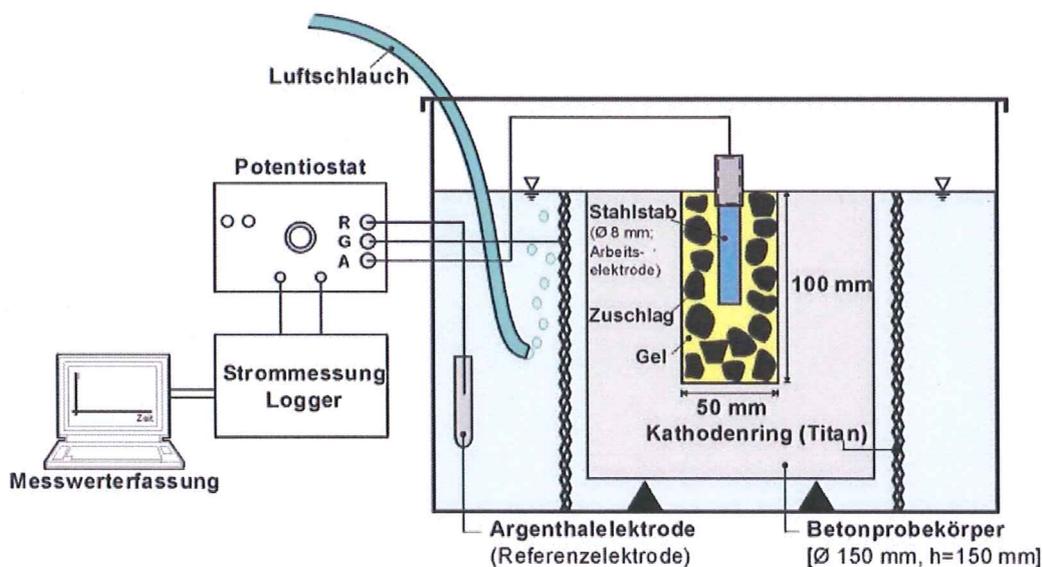
**Bild 1:** Schematischer Versuchsaufbau des Korrosionsversuchs am Kiesnest

Die im Rahmen dieses Materialprüfauftrags verwendete Versuchsanordnung mit der Bezeichnung „Kiesnest“ wurde im Forschungsprojekt F 947 des ibac /1/ entwickelt. Die Versuchsanordnung spiegelt die typische Verwendung von Acrylatgelen in Stahlbetonbauten wider. Bei dem hier durchgeführten Versuch handelt es sich um einen potentiostatischen Korrosionsversuch, welcher unter Verwendung einer Drei-Elektroden-Anordnung durchgeführt wurde. Eine schematische Darstellung des Versuchsaufbaus zeigt Bild 1.

Hierzu wurden in Betonzylinder (Zusammensetzung siehe Tabelle A1, Seite A1) Bohrungen mit einem Durchmesser von 50 mm eingebracht, in die dann die Arbeitselektroden (Durchmesser 8 mm) in ein Gemisch aus Zuschlag und Acrylatgel eingebaut wurden.

nungen eingesetzt und die Prüfgefäße mit Leitungswasser befüllt. Anschließend wurde über 24 h das freie Korrosionspotential der Arbeitselektroden, d. h. der Stähle bestimmt. Bei Erreichen eines konstanten Potentials wurden die Potentiostaten eingeschaltet und die Arbeitselektroden in 100 mV-Schritten über 5 Tage bis zum Erreichen einer Gesamtpolarisation von 500 mV anodisch polarisiert.

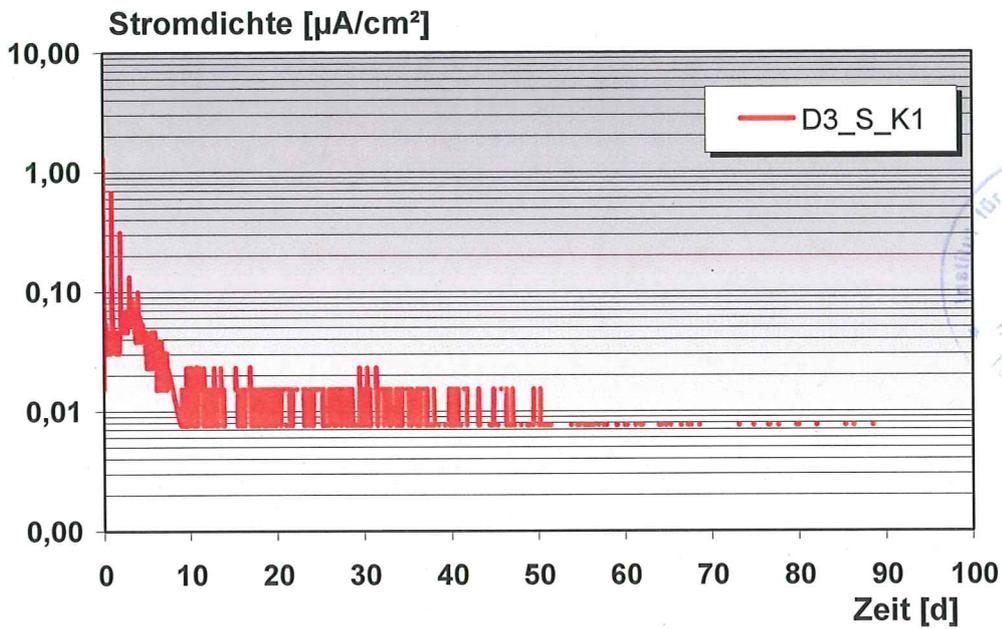
Bild B1: Stromdichte des potentiostatischen Versuchs „Kiesnest“; Püfkörper Dryflex 3-S™\_K1

Die während der Versuchsdauer von 90 Tagen ermittelten Stromdichten sind in den Bildern B1 bis B3, Seiten B1 und B2, dargestellt. Die anfänglich gemessenen Stromdichten von bis zu  $10 \mu\text{A}/\text{cm}^2$  gingen schnell zurück. Nach 10 Tagen konnte bei keinem Prüfkörper mehr eine signifikante Macrozellaktivität festgestellt werden ( $< 0,01 \mu\text{A}/\text{cm}^2$ ). Die Passivstromdichte liegt etwa in der Größenordnung von  $0,01 \mu\text{A}/\text{cm}^2$  /2/.

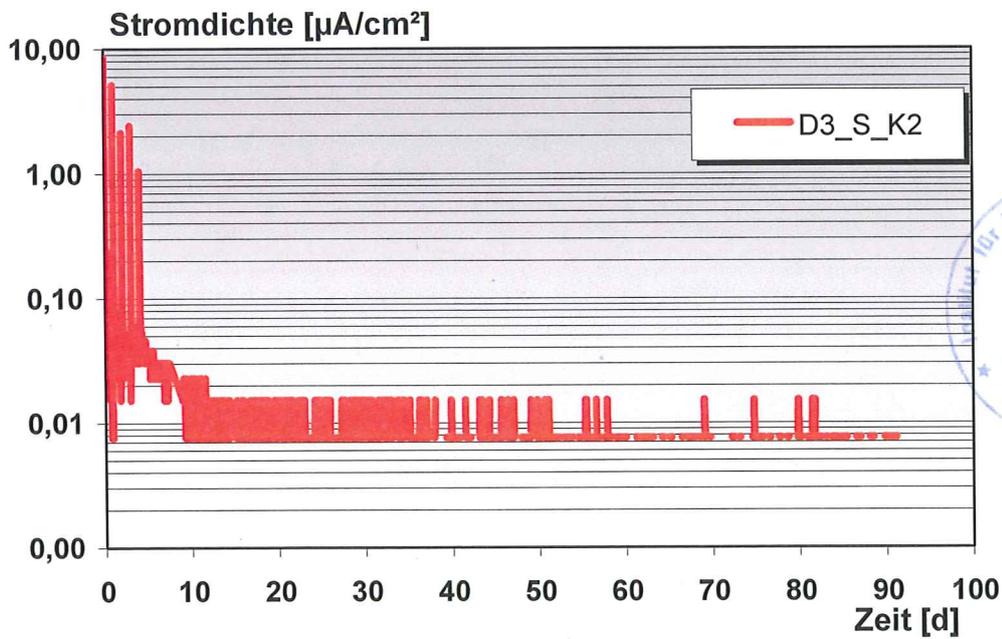
Bild B2: Stromdichte des potentiostatischen Versuchs „Kiesnest“; Püfkörper Dryflex 3-S™\_K2

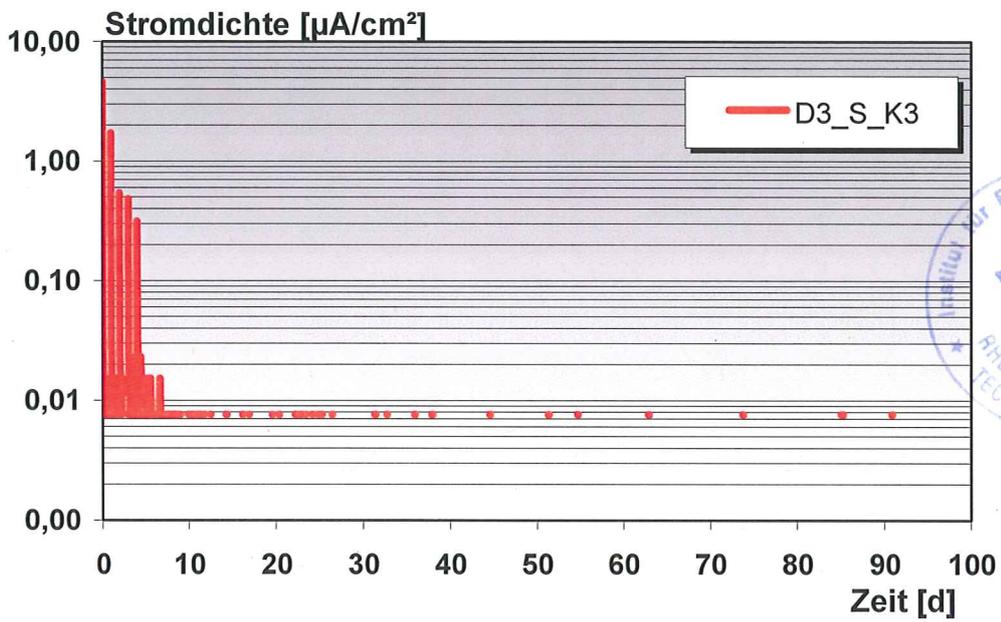
Bild B3: Stromdichte des potentiostatischen Versuchs „Kiesnest“; Püfkörper Dryflex 3-S™\_K3

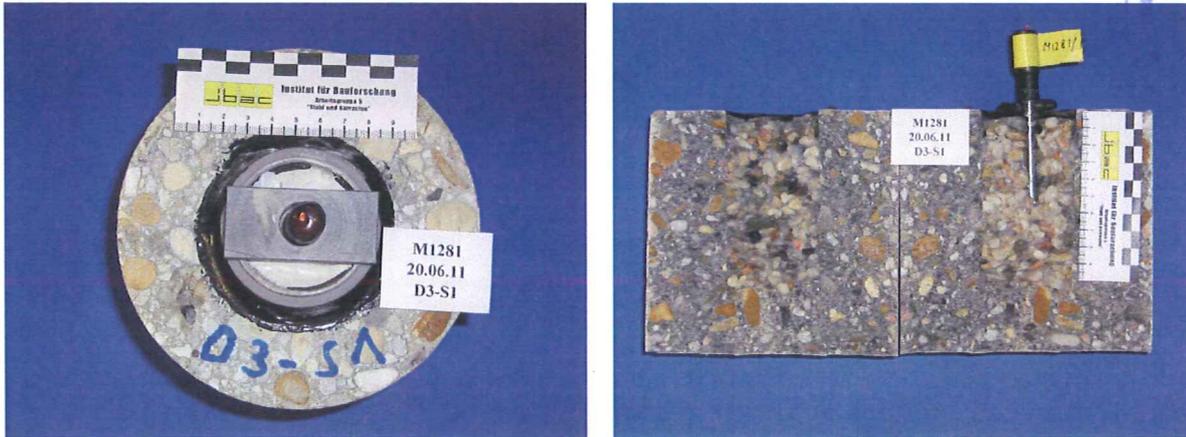
Bils B4: Prüfkörper Dryflex 3-S™\_K1 vor (links) und nach dem Spalten (rechts)

Die Bilder B4 bis B9, Seiten B3 und B4, zeigen die Prüfkörper sowie die Elektrodenoberflächen nach einer Versuchsdauer von 90 Tagen. Es konnten keine erkennbaren Korrosionsspuren an den Elektroden beobachtet werden, was in Übereinstimmung mit den elektrochemischen Messergebnissen steht.

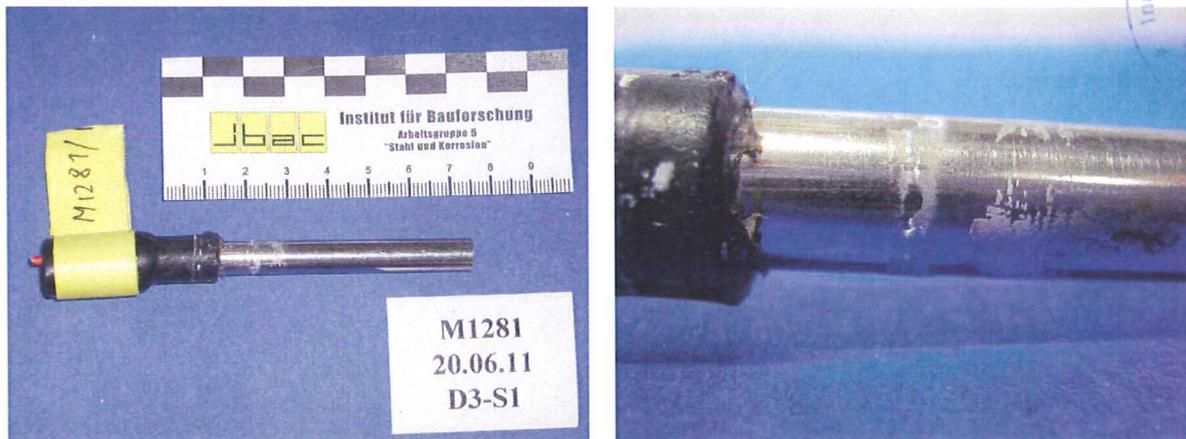
Bild B5: Korrosionszustand der Arbeitselektrode; Überblick (links) und Nah-  
aufnahme (rechts)

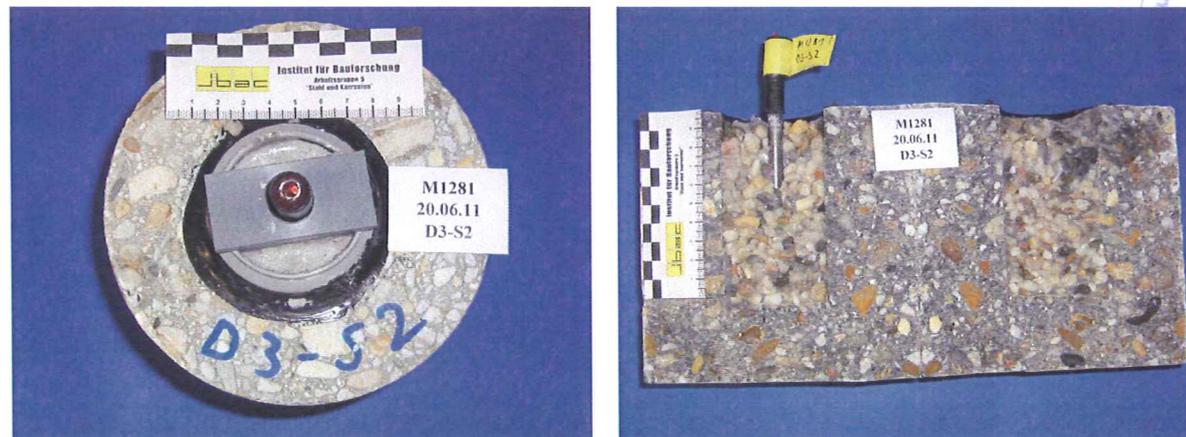
Bild B6: Prüfkörper Dryflex 3-S™\_K2 vor (links) und nach dem Spalten (rechts)

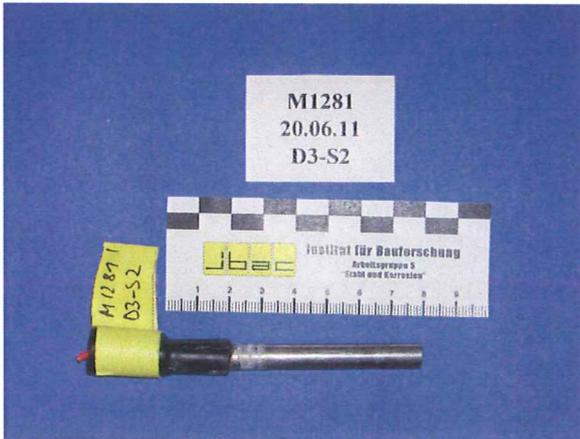
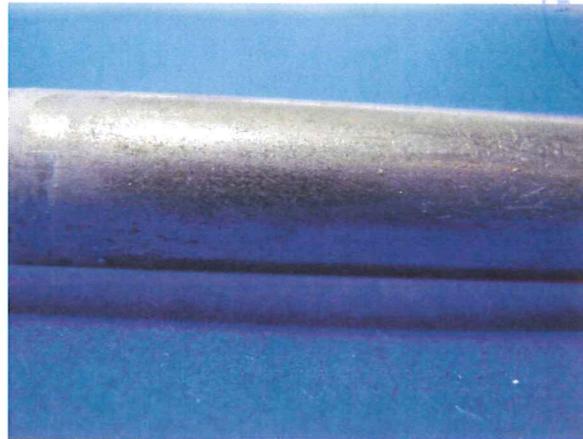
**Bild B7:** Korrosionszustand der Arbeitselektrode; Überblick (links) und Nahaufnahme (rechts)

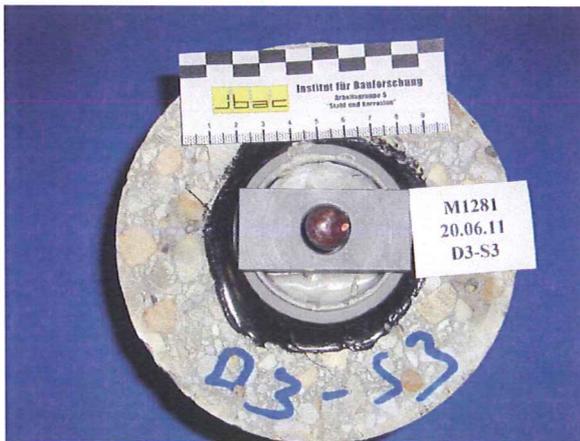
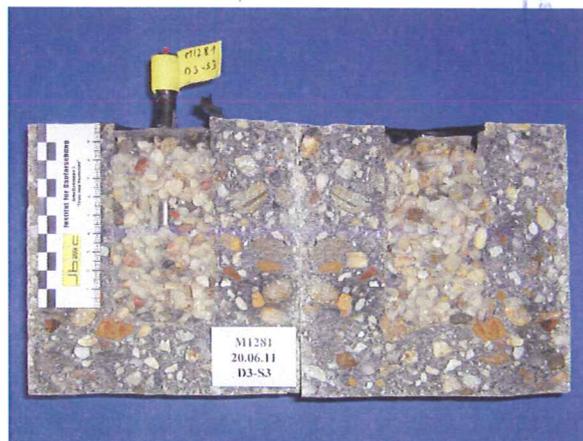
**Bild B8:** Prüfkörper Dryflex 3-S™\_K3 vor (links) und nach dem Spalten (rechts)

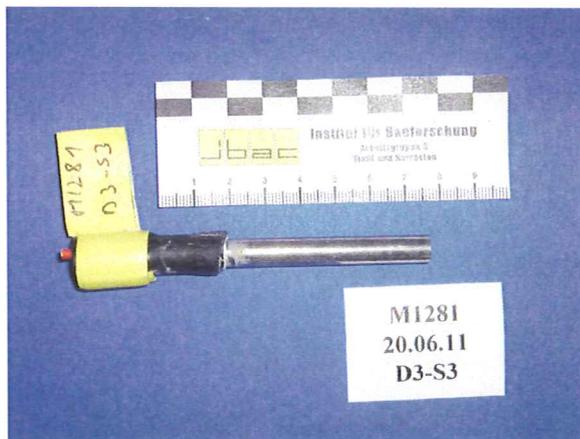
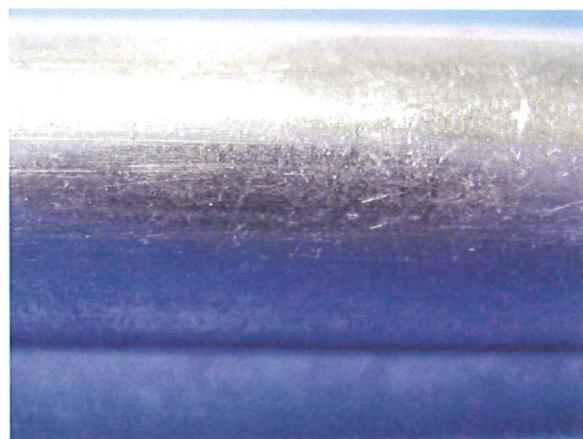
**Bild B9:** Korrosionszustand der Arbeitselektrode; Überblick (links) und Nahaufnahme (rechts)
