**RAPPORTO RAP 6101**

**Drytech SA, Vezia**

**Analisi preliminari del rischio di corrosione delle armature a contatto  
con resine acriliche**

**Rapporto del: 12 giugno 2007**

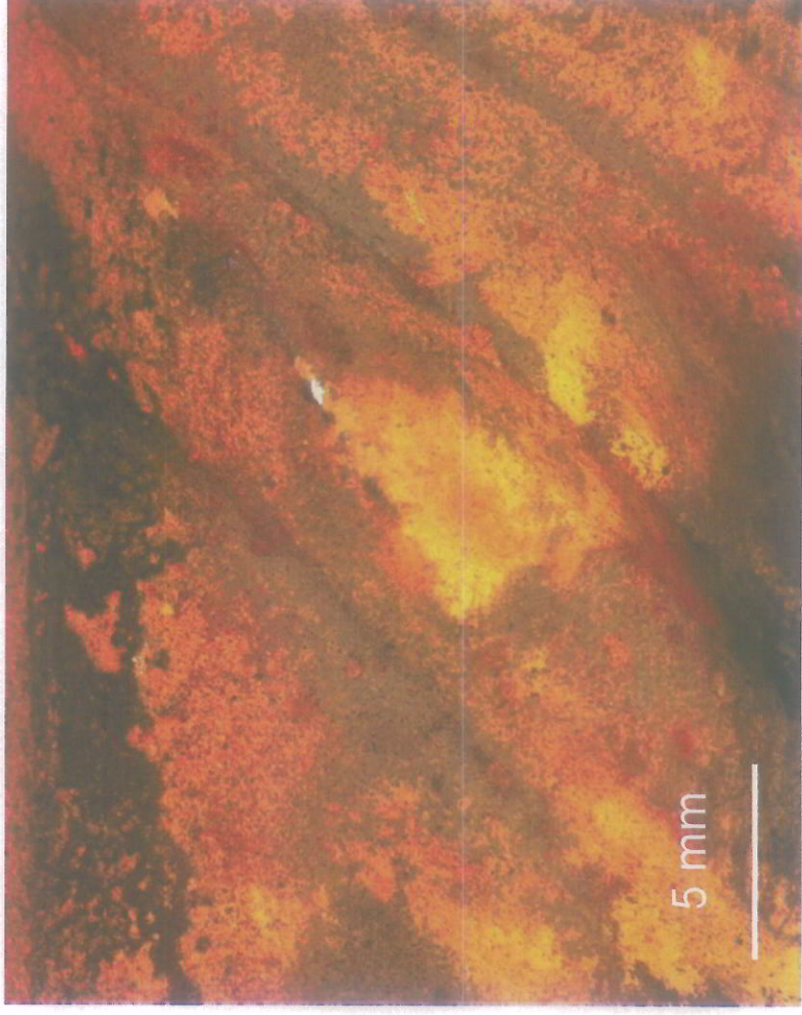
Figura 3

Fenomeni di corrosione sulla barra d'armatura immersa in acqua ( $\varnothing$  armatura 12 mm)

**Corrosione dell'armatura dopo immersione in acqua**
